Technische IFL-Mitteilung

Nr. 07/2021

Lackschichtdickenmessung an Bauteilen aus Fe/NFe (Eisen/Nichteisen) und Bauteilen aus Kunststoff

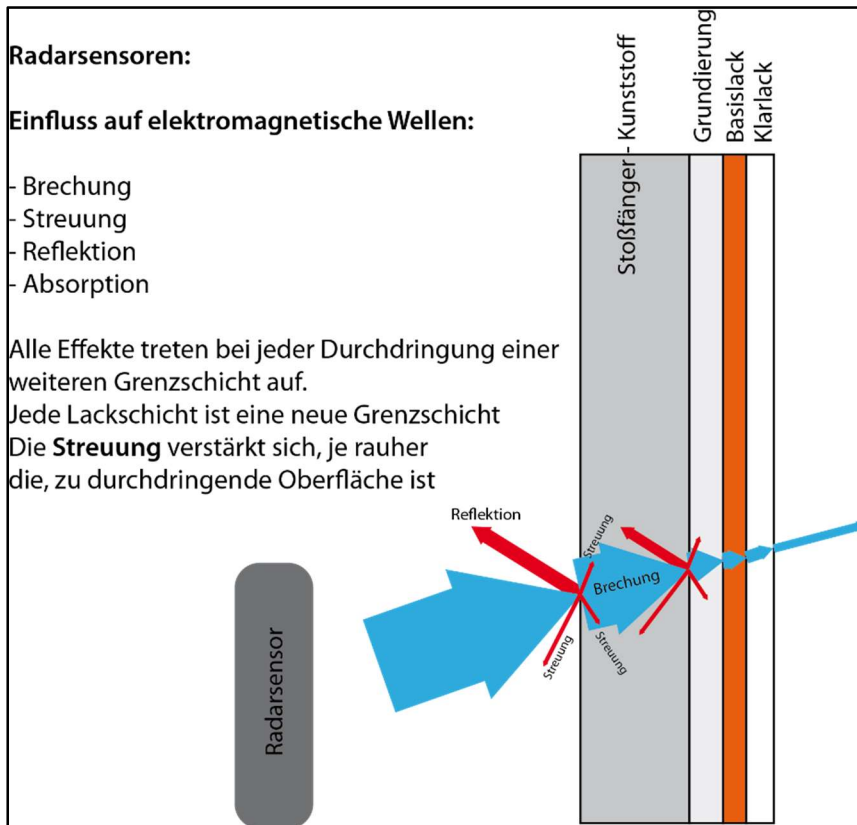
Bild 2: Grafik Radarsensoren: Einflüsse auf elektromagnetische Wellen

Technischer Hintergrund zu Radarstrahlung: Die Radarstrahlung breitet sich von der Sendeeinrichtung hinter der Stoßfängerverkleidung wellenförmig aus. Treffen die Radarsignale auf eine Oberfläche (z. B. Stoßfängerverkleidung), kommt es zu verschiedenen Effekten: Ein Großteil der Strahlen durchdringt die Oberfläche, wobei die Strahlen beim Durchdringen abgeschwächt (absorbiert) werden. Ein Teil der Strahlen wird an der Oberfläche reflektiert und zurückgeworfen. Jede Lackschicht, auf die der Strahl trifft, gilt hierbei als „Neue Oberfläche“ an der ein Teil der Strahlen reflektiert und gestreut wird. Zusätzlich reflektieren und streuen Metallteilchen im Basislack den Radarstrahl.

Bedeutung für die Reparatur: Mit jeder weiteren applizierten Lackschicht auf den Stoßfängerverkleidungen und mit zunehmender Schichtstärke der aufgetragenen Lackschichten wird der Radarstrahl geschwächt. Hierdurch kann es passieren, dass das Radarsystem ausfällt, Objekte zu spät erkannt werden, oder sogenannte „Geisterbilder“ detektiert werden, also Objekte, die in Wirklichkeit nicht da sind.
